Tijdstippen 15.21 en 15.28 uur – 13 mei 2000

Tijdstip 15.21 uur, 13 mei 2000 :

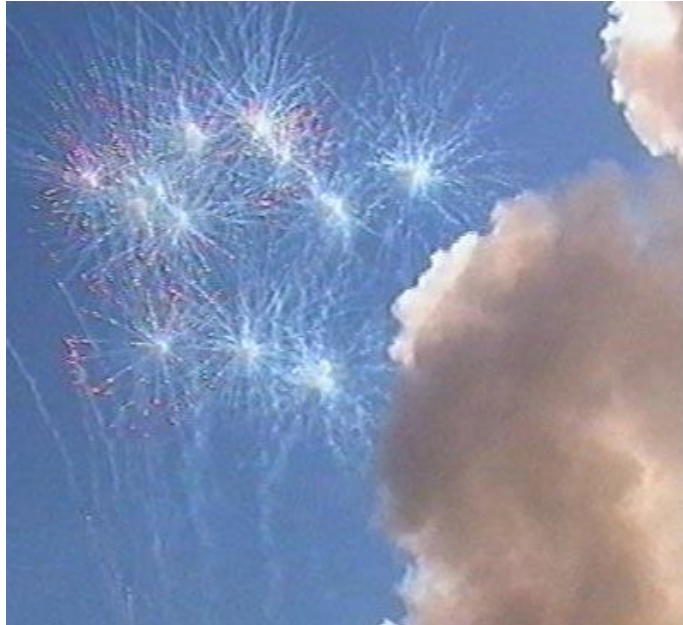
Hier een foto met vuurwerk gezien vanaf de tollenstraat voor de poort bij papierhandel De Pauw. Het tijdstip volgens de film munster is 15.21 uur. (tijdstip Tolteam !!!!)

Het vuurwerk dat u ziet is artikel nummer 34.414, en is van Anping Fireworks. Dit vuurwerk is gelagerd in bunker C 6, en kan ook in C 8 hebben gestaan. Bunker C 6 is voor An Ping fireworks en C 8 is een gedeelte voor An Ping fireworks.

Het artikel dat u ziet is 34.414, Red to Bleu peony 2.5` , 36 shots cake box.

Hieruit blijkt dus dat Bunker C4/C 6/C8 al open was , anders kun je het vuurwerk niet zien . Bovendien gaat het vrij recht omhoog , dat inhoud dat er zeer waarschijnlijk ook al wat buiten de bunker moet staan of het is naar buiten gedreven door het water dat de brandweer gericht in deze bunkers spuit. Dit laatste gegeven is de meest aangrenzende waarschijnlijkheid.

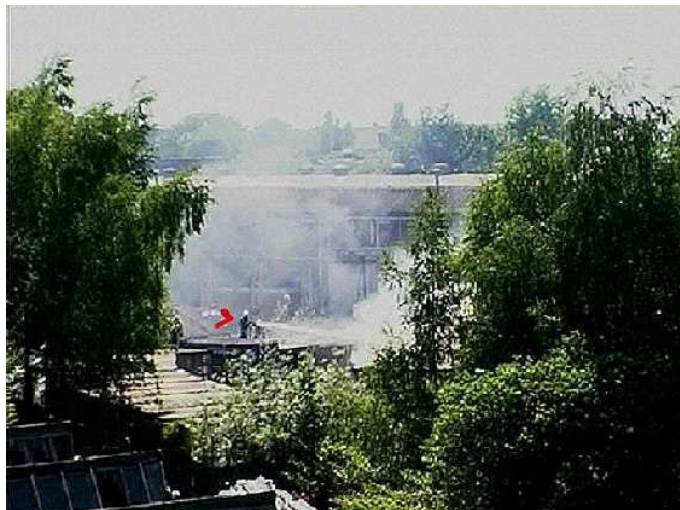
Op de film van Janjang ziet u het zelfde effect , maar dan om 15.26 uur. ! Dit tijdstip komt overigens vrij nauwkeurig overeen met de foto die genomen vanaf het thole terrein. Het moment waarop van boven af van de Mavo boxen men in de bunkers begint te spuiten.

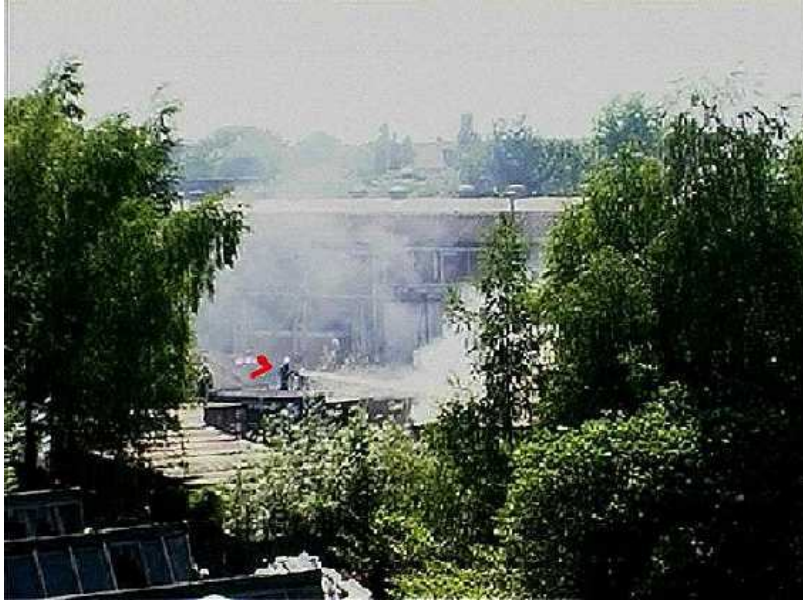
Tijdstip 15.28 uur, 13 mei 2000 :

Brandweer op containers en mavo boxen. Het tijdstip is ongeveer 15.28 uur. Dit is het moment waarop van bovenaf doormiddel van een kanon water wordt ingezet op de bunkers C4/C6/C8

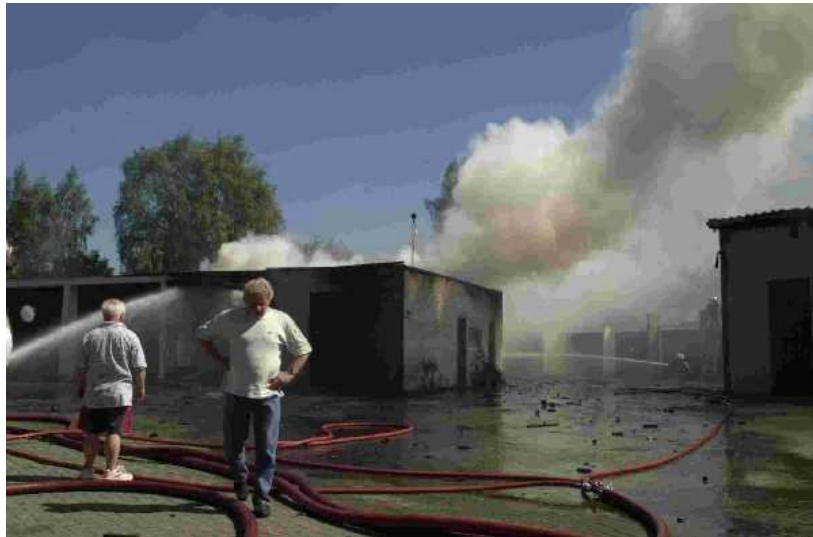
Daarnaast staat vanaf de zijkant, onder voor de mavo boxen brandweer die ook water richt naar C4/C6/C8

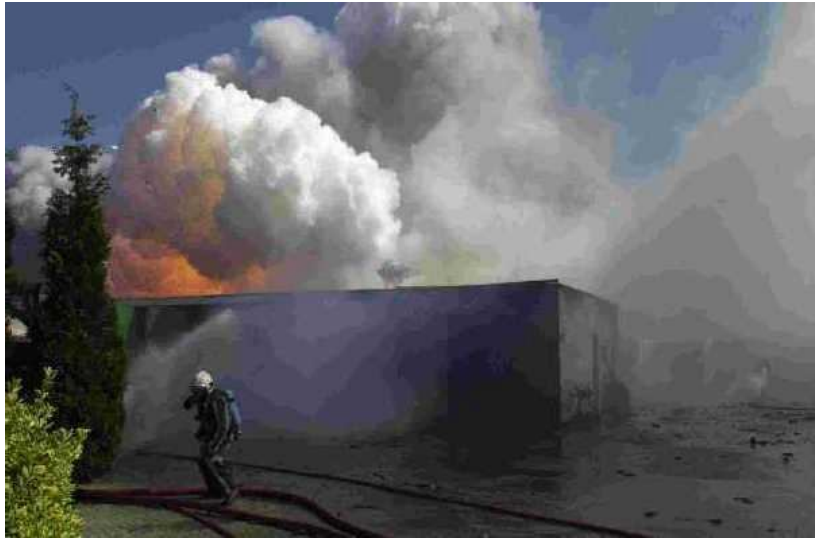
De eerste, de zwakste, die niet seismografisch is waargenomen, doet zich voor in de centrale betonnen loods. Hij wekt een explosie op in een aantal zeecontainers en slaat dan weer terug op het laatste deel van de centrale loods. Daar wordt een ``diepe krater``, (maar is een indeuking) geslagen.

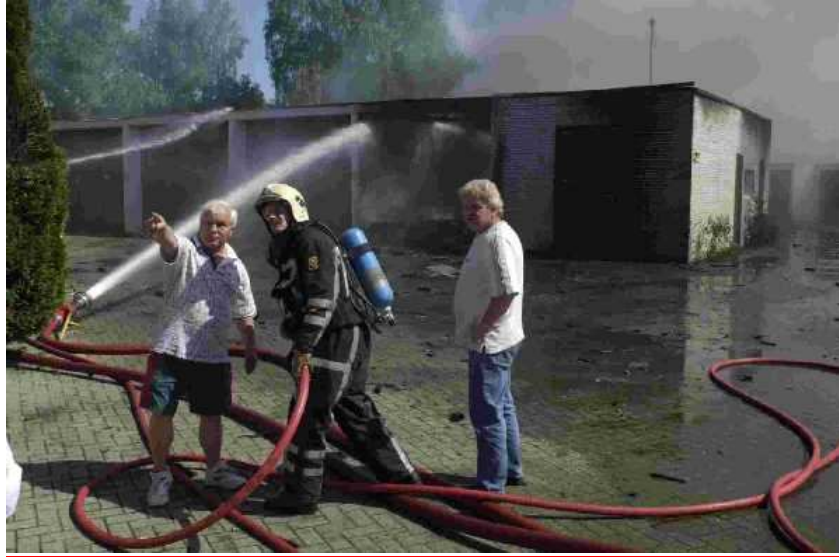
Ook de brandweer zelf bewaart nauwelijks afstand, niets wijst op het functioneren van een duidelijk 'aanvalsplan' zoals gewenst is bij het benaderen van opslagplaatsen die zulk gevaarlijk vuurwerk bevatten. Het wordt door deskundigen van onder meer TNO en de Federatie Vuurwerkhandel Nederland (FVN) met ontsteltenis geconstateerd.

Belangrijk is ook dat de foto's aantonen dat er volop brand in de loodsen woedde voor deze de lucht in gingen. De brandweer heeft permanente blusstralen gericht in de wijd openstaande boxen. Ook wordt vanaf de container zijde permanent bluswater ingezet. Wie heeft de deuren opgemaakt en gezet ?
